L'ESGLÉSIA DE SANT MARTÍ D'EMPÚRIES I LA SEVA EVOLUCIÓ HISTÒRICA.

DESCRIPCIÓ DE LA FAÇANA

PRINCIPALS ALTERACIONS DEL SUPORT

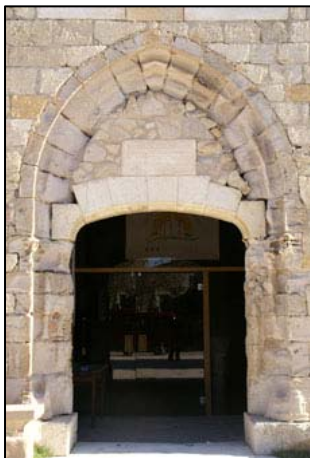
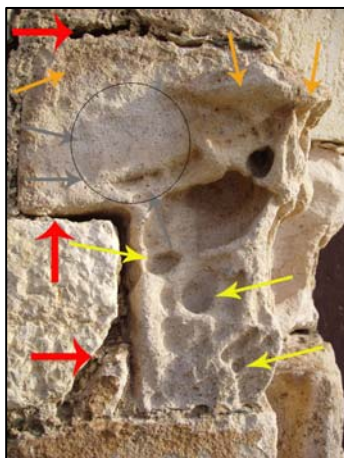
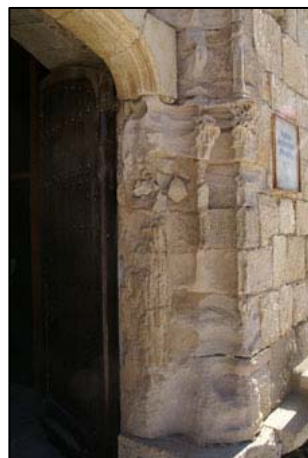
Pèrdua del material petri i disgregació, cavernes i acanaladures, alveolització, esquerdes, desplaçació i exfoliació,

Detall d'un carreu que sustenta el timpà de la portalada:

- Vermell: pèrdua de morter
- Taronja: pàtina cromàtica
- Groc: alvèols
- Gris: picadures "pitting"

Alleugerir el pes que suporten els carreus que sustenten la llinda

- **Apuntament de la llinda**
- **Eliminació de les pedres del timpà que reposen sobre la llinda.**
- **Retirada temporal de la làpida integrada en el timpà que rebrà un tractament específic com a pedra decorativa.**
- **Eliminat el farcit interior es realitzarà un estudi tècnic de la resistència dels carreus per suportar el pes de la llinda. Segons els resultats es plantejarà la substitució, o no, de materials.**
- **Restitució del volum del timpà, deixant la llinda lliure de pes, per un morter de calç hidràulica amb materials de farcit de baix pes.**
- **Col.locació de la làpida.**

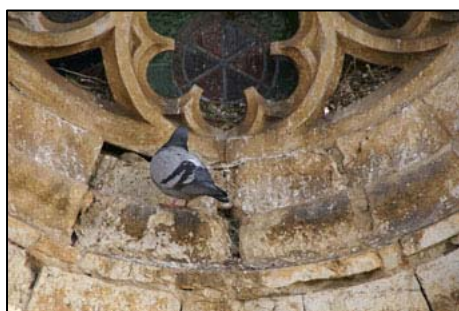
Mur: pèrdua de morter de junta (vermell), pàtina cromàtica (taronja)

Reposició de morters (interior i exterior)

- Substitució dels morters eliminats.

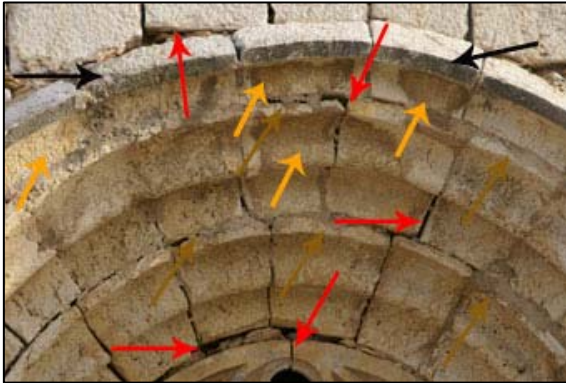
Detall de la rosassa:
 -Pèrdua de morter de junta (vermell)
 -Pàtina cromàtica (taronja)
 -Morter de reposició (marró)
 -Crosta negra (negre)

Per aquests motius el resultat de l'examen organolèptic determina que l'estat de conservació de la portalada és molt dolent (5/5) i dolent en el conjunt de la façana i rosassa (4/5).

Intervenció a la façana i a la rosassa

Protecció dels vidres emplomats

Neteja

- Neteja mecànica combinada amb neteja química.
- Eliminació dels morters de reposició fruit d'altres intervencions, mecànicament i en sec.
- Eliminació de concrecions, líquens i fongs.

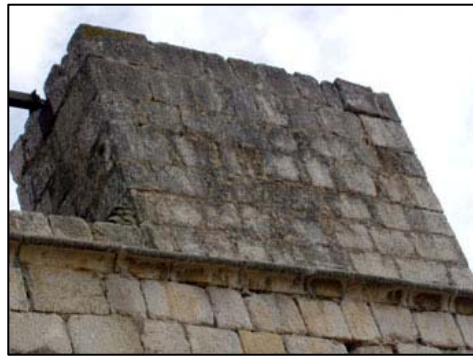
Detall dels merlets:
 - Crosta negra superficial
